**OGGETTO:** Richiesta d'offerta per lavori di manutenzione ordinaria e straordinaria dello stabile di proprietà dell'Opera Pia Arciconfraternita Maria SS del Carmine sito in Bari in Via Carmine n° 11 – Progetto “RADICI PROFONDE AL NOSTRO FUTURO” Asilo Nido (art. 53 R.R.4/2007) – Sede intervento: BARI (Codice intervento APQ “Benessere e Salute” FSC 2007-2013-Privati-AD 368/2015 – n. 155 ID progetto A0910.108 CUP B37B18000220007

### Relazione tecnica

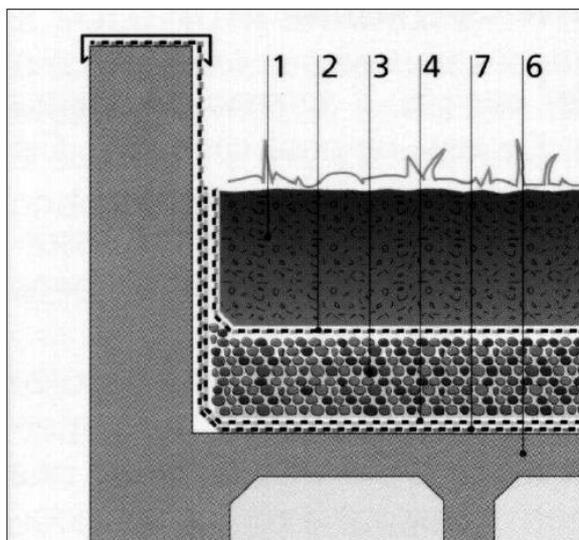
Fig. 1

Guaina antiradice

Devono essere utilizzate guaine certificate del tipo «antiradice» al fine di evitare che, le radici, con il tempo possono, perforare la guaina o le sue giunzioni, con le relative conseguenze. Saranno utilizzate guaine in PVC che non sono attaccate dalle radici. Nelle giunzioni si dovrà curare la sigillatura tra i vari fogli, da farsi con PVC liquido (figura 1).

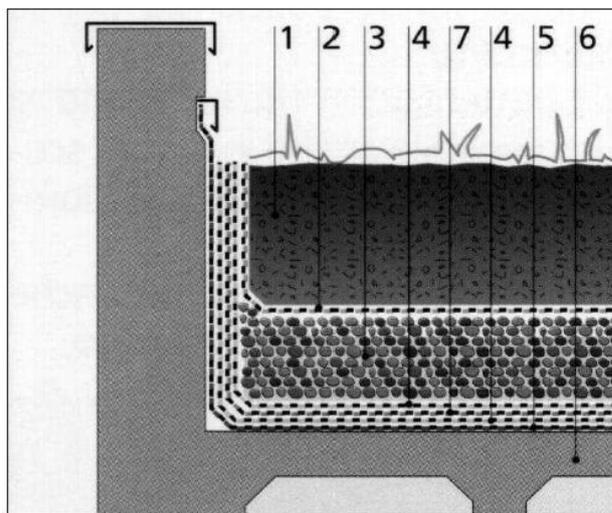
Fig.2

Guaina impermeabile più membrana in PVC

Sopra la guaina impermeabile verrà posta in opera, una guaina in PVC, di spessore pari a 0,8 mm, che costituisce la «vasca» entro la quale si realizza il giardino. La guaina in PVC, sarà protetta, sia sotto sia sopra, con uno strato di «tessuto non tessuto» pari a 250 gr/m<sup>2</sup> (figura 2).

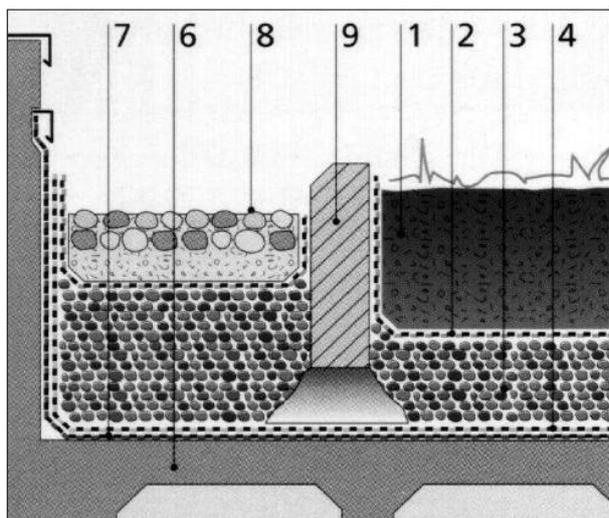
Fig. 3

- 1 Strato di coltura
- 2 Strato filtro in TNT da 150 gr/m<sup>2</sup>
- 3 Strato drenante in Leca o AgriLeca
- 4 Protezione guaina con TNT da 250 gr/m<sup>2</sup>
- 5 Guaina impermeabile
- 6 Struttura
- 7 Membrana in PVC
- 8 Camminamento in ciottoli
- 9 Cordolo posato su massetto drenante

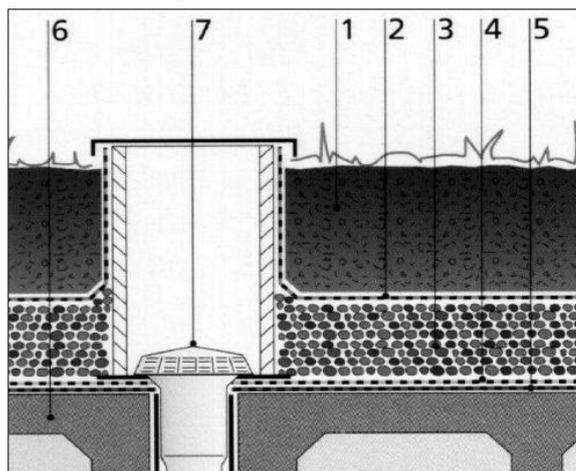
Bocchettone di scarico in giardino senza riserva d'acqua

- 1 Strato di coltura
- 2 Strato filtro in TNT da 150 gr/m<sup>2</sup>
- 3 Strato drenante in Leca o AgriLeca
- 4 Protezione guaina con TNT da 250 gr/m<sup>2</sup>
- 5 Membrana in PVC
- 6 Struttura
- 7 Bocchettone di scarico basso senza riserva d'acqua (oppure in giardini con riserva, posizione del bocchettone regolabile, nella stagione invernale)
